**Verk:** 26103 – Hvammstangabraut 5**Dags:** 09.10.2026**Dreifing:** Ingimar Ingimarsson, Húnaþing Vestra**Höfundur:** FB & FH**Vistun:** V:\Hvammstangabraut\5\26103 - Stofnun verks\Samskipti\Orðsendingar og minnisblöð\2026.09.29 - Minnisblað eftir sýnatöku

## Efni: Minnisblað vegna niðurstöðu sýnatöku

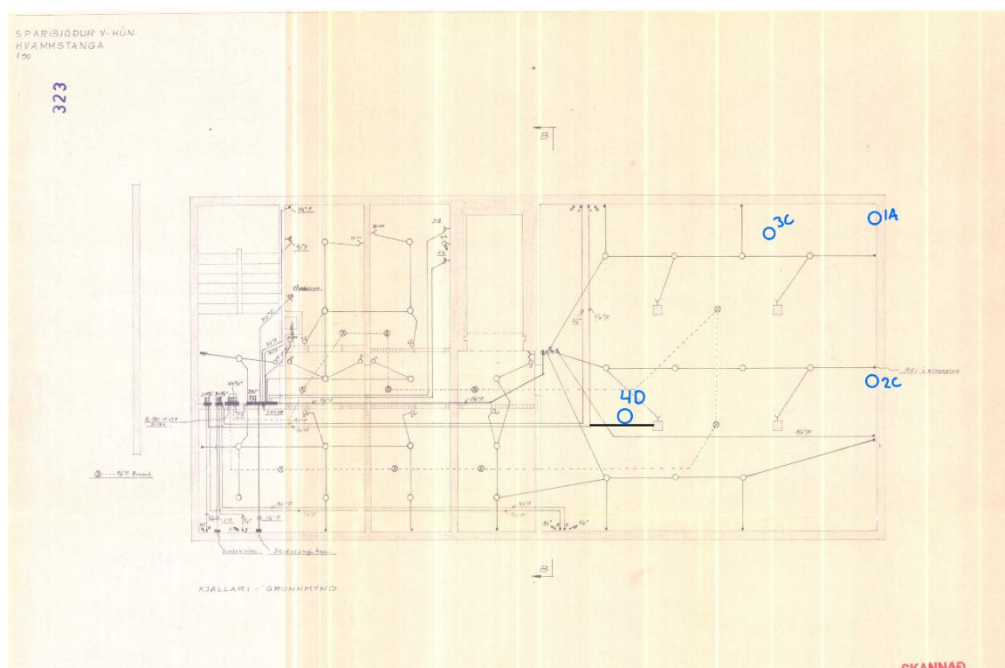
**Mynd 1:** Sýnatökustaðir í kjallara (stroksýni 1-4)

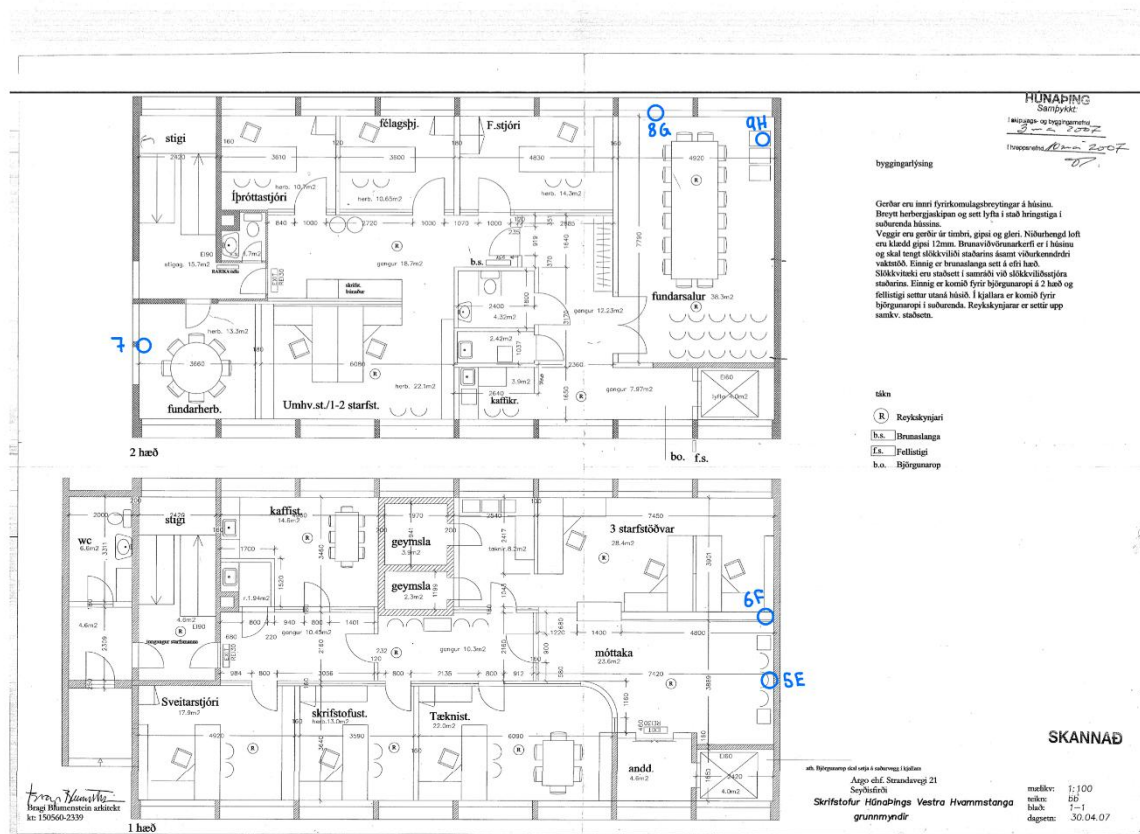
Mynd 2: Sýnatökustaðir á 1. og 2. hæð (stroksýni 5-9)

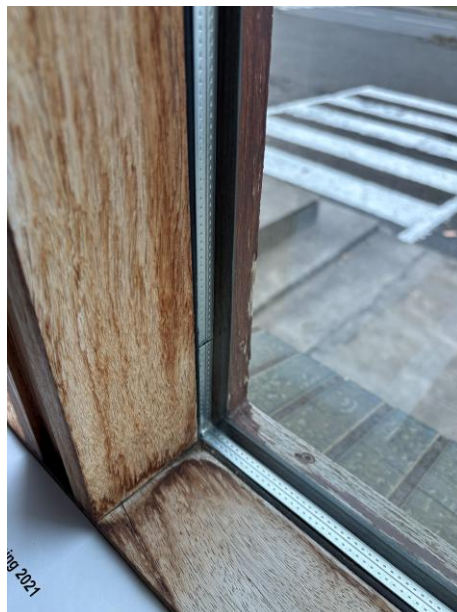
Flestir gluggar í húsnæðinu í heild sinni bera þess merki að þar hafi verið rakaálag (sjá mynd 3) og, t.a.m. á fyrstu hæð, hefur það haft sýnileg áhrif á aðliggjandi útvegg (sjá mynd 4). Slíkt má einnig sjá við glugga næst skjá í fundarsal á 2. hæð (sjá mynd 5).

Mynd 3: Viðast hvar má finna ummerki um rakaálag í gluggum.

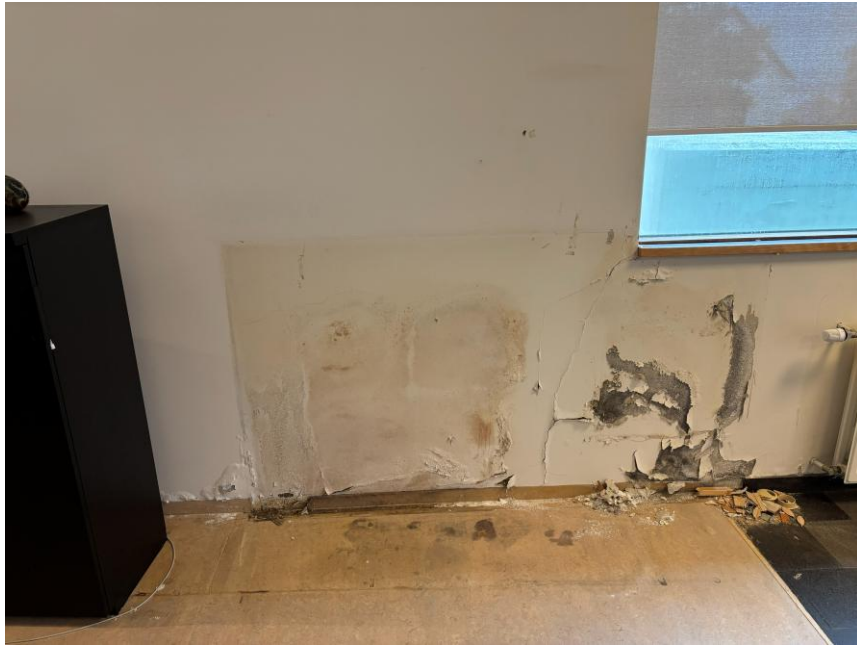
**Mynd 4:** Skemmdir við glugga á 1. hæð.

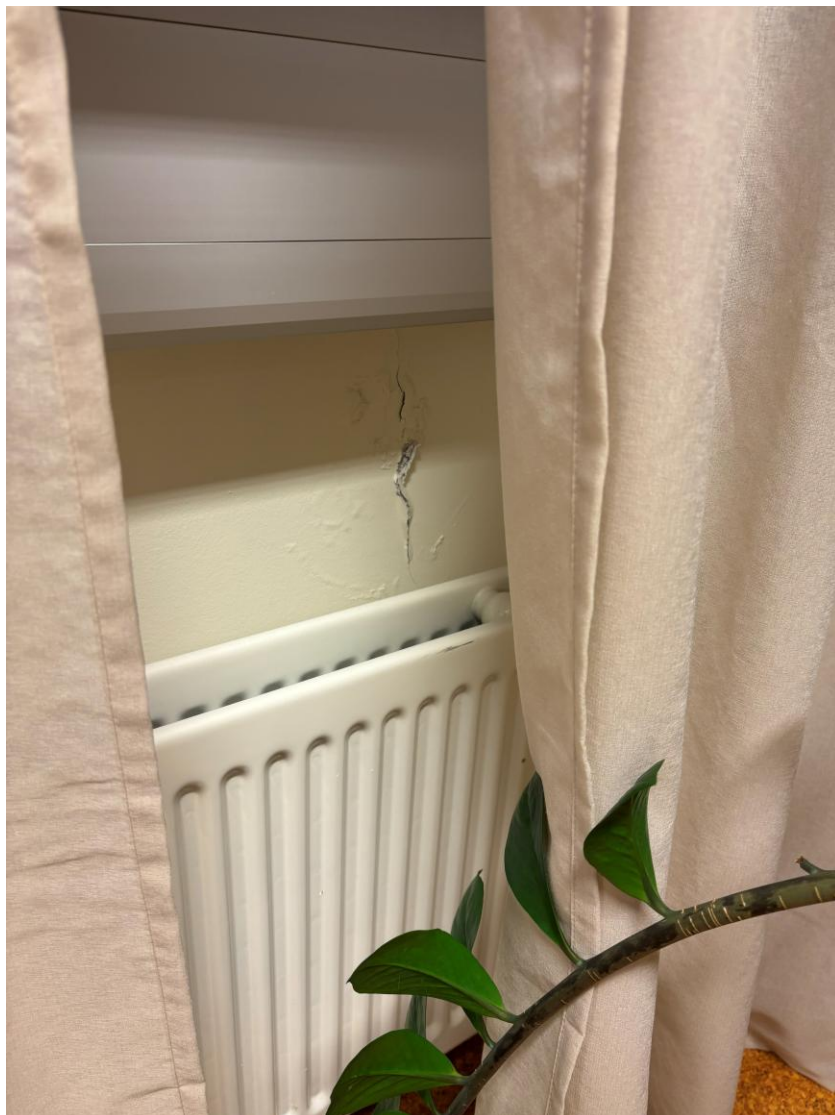
**Mynd 5:** Skemmdir við glugga á 2. hæð.

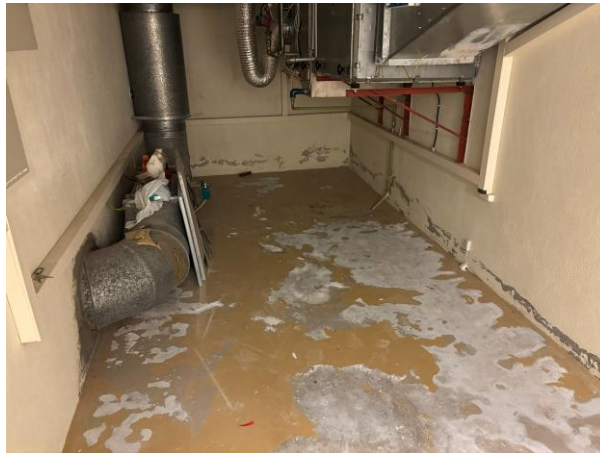
Gólf og neðri hluti veggja í kjallara ber almennt merki um rakaálag, s.s. hvað varðar flögnun málningar, litabrigði og úrfellingar/bólgnun í veggjum (sbr. myndir 6 og 7 hér á eftir). Þá má einnig víða greina sprungur í gólfplötunni.

**Mynd 6:** Flögnun á málningu á gólfum og neðri hluta veggja í kjallara ásamt sprungum í gólfplötu.

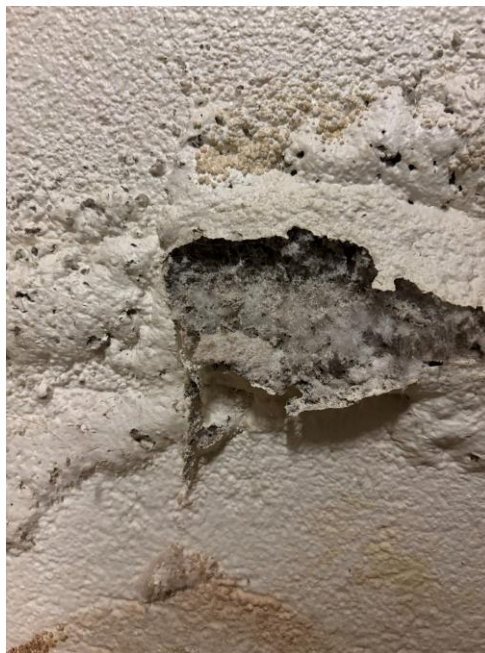
**Mynd 7:** Bólgur í yfirborði og úrfelling í steiptum útvegg í kjallara.

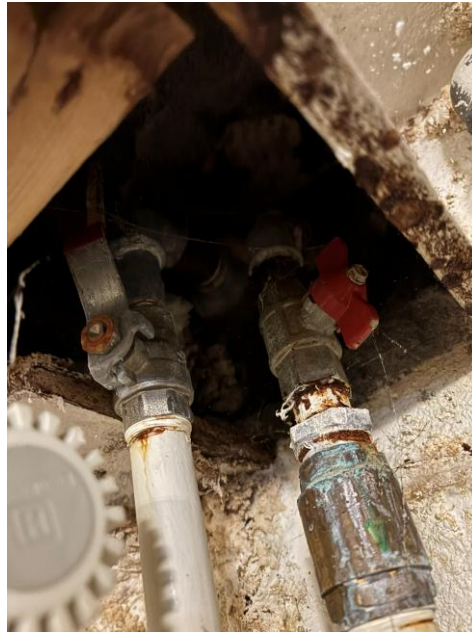
Í kjallara var að finna eina staðinn þar sem sýnilegs raka varð viðvart en greina mátti að lagnir í opnuðum stokki dögguðu og hafa aðliggjandi byggingarhlutar orðið fyrir skemmdum (sjá mynd 8 hér á eftir) en það var yfir stroksýnatökustað nr. 2 sbr. mynd 1 fyrr í minnisblaði.

*Mynd 8: Rakapétting á lögnum í kjallara.*

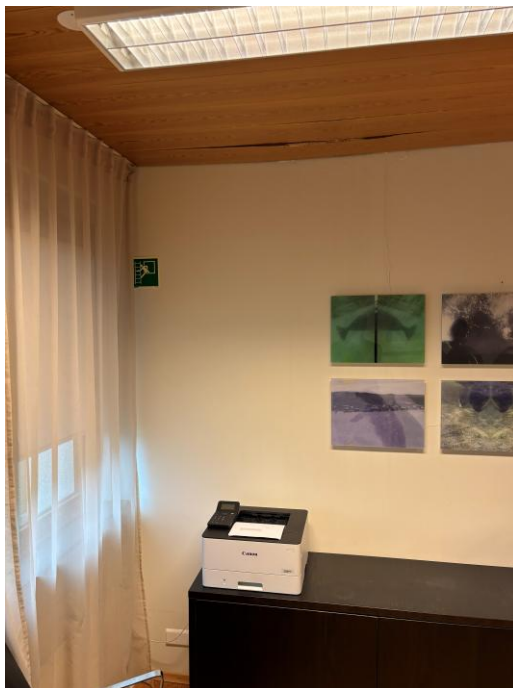
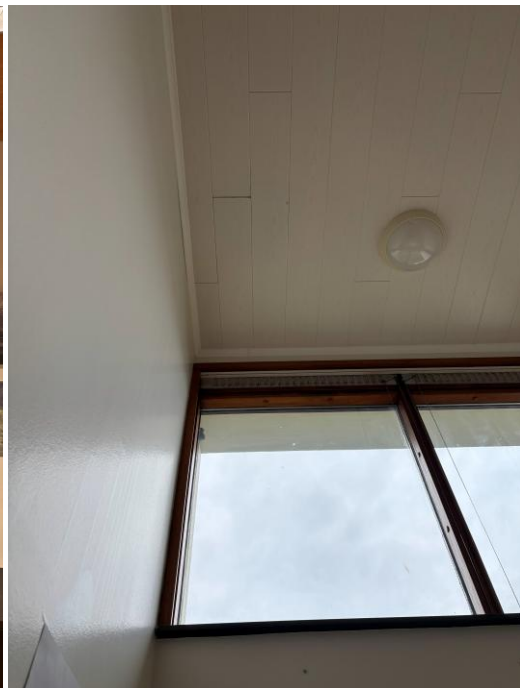
Varðandi 2. hæðina þá er ástand glugga þar hið sama og á hæðinni fyrir neðan. Hins vegar má þar sjá, t.a.m. í fundarsal og í stigarymi, lekaummerki í loftum (sjá myndir 9 og 10 hér á eftir). Ekki gafst færi á að fara upp á þak þ.a. ástand þess er ekki þekkt en skoða þyrfti hvort að um afmarkaða leka sé að ræða sem taka megir fyrir eða þá hvort að ástand þaksins sé þannig að það gefi ástæðu til að ætla að fara þurfi í útskipti þess að hluta að öllu leyti.

*Myndir 9 & 10: Merki um þakleka innanhúss á 2. hæð.*

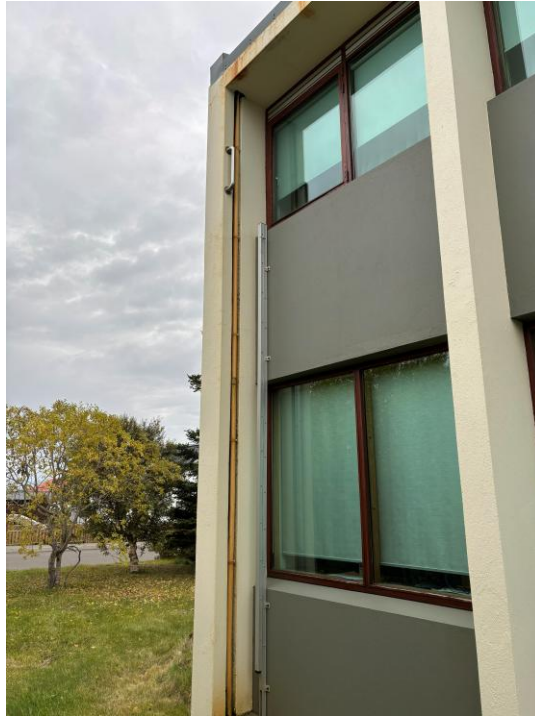
Varðandi ytra byrði hússins þá er ljóst af sjónskoðun að nokkuð er um sprungumyndun í steypu og af þakniðurföllum og öðrum byggingarhlutum stafar ryðsmit á einhverjum stöðum (sjá mynd 11, 12 og 13 hér á eftir).

*Mynd 11: Ryð og ryðsmit frá þakrennu og þakáfellu.*

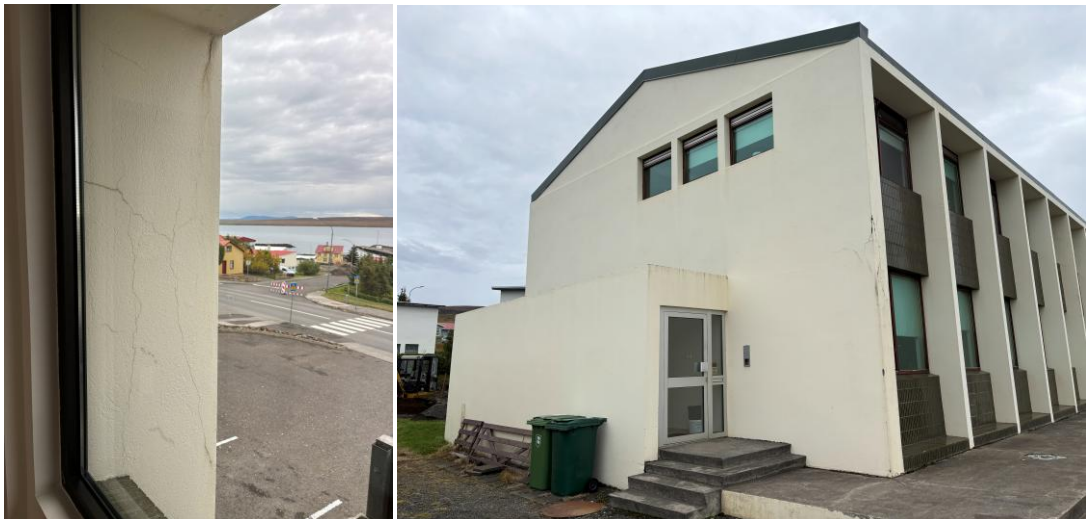
*Myndir 12 & 13: Sprungumyndun í steypu burðarvirki.*

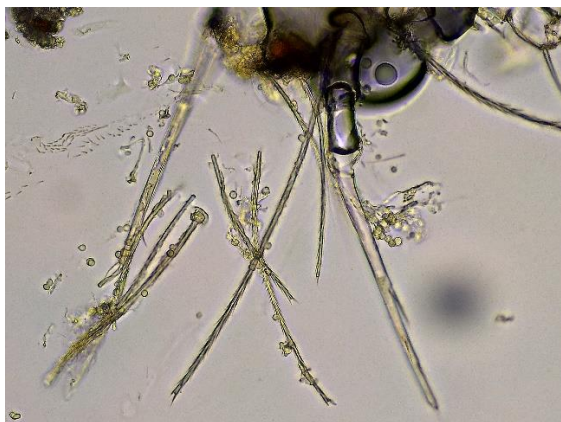
Sýni 1-A

| Sýni nr. | Stað-<br>setning<br>bygging/<br>rými | Bygginga<br>refni<br>Lýsing/<br>rannsóknar-<br>spurning | Rakí (+/-) | Ummerki<br>(+/-) | Niðurstaða | Umfang<br>dýpt/<br>hlutfall | |
|---|---|---|---|---|---|---|---|
| 1-A | Gólf | Krafs úr<br>flagni af<br>vegg | | + | <b>Mygla fannst í sýni-Sýni nokkuð myglað.</b><br>Þrír misstórir bútar af hvítri málningu með útfellingum úr steypu sem það lá uppvið. Mikið magn smádýra og smádýraleyfa fundust (Búkar, þreyfarar og fætur, þau lifa á sveppgróðri meðal annars) og gulir og svartir flekkir láu á yfirborði málningar. Smá, gróf, ljós gró í nokkru magni fundust í sýnum ásamt ljósri hypha í nokkru magni (sveppapræðir) af ógreindri tegund myglu. | Öll þrjú sýni mygluð á yfirborði og botni | Sjá myndir í viðauka |

**Mynd 1.** Smádráleyfar og í kring liggja gró ógreindrar *Aspergillus* spp.

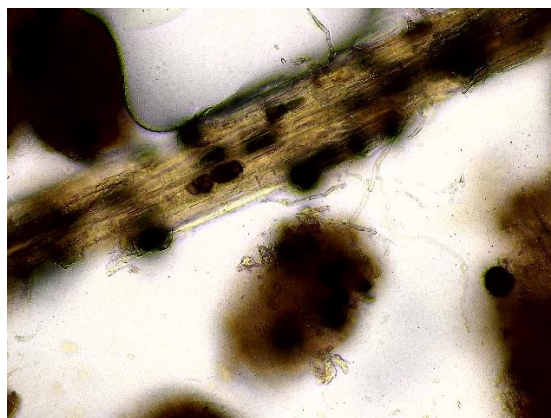
Sýni 2-B

| Sýni nr. | Stað-<br>setning<br>bygging/<br>rými | Bygginga<br>refni<br>Lýsing/<br>rannsóknar-<br>spurning | Rakí (+/-) | Ummerki<br>(+/-) | Niðurstaða | Umfang<br>dýpt/<br>hlutfall | |
|---|---|---|---|---|---|---|---|
| 2-B | | Gólfdukur | | + | <b>Mygla fannst í sýnum-Sýni mjög myglað.</b><br>Fimm misstórir rifnir dúkhlutar með málningarslettum á yfirborði. Dúkur mjög mislitur, steinefnaútfellingar og ryðútfellingar augljósar á botni dúks. Við víðsjárskoðun var að finna nokkurt magn svartra gróhyrsla á botni dúkhluta.<br>Mjög smá, aflöng, ljós gró fundust á botni, sum stök og önnur í keðjum, hypha (sveppapræðir) dökkir og ljósir fundust einnig í nokkru magni. Nokkuð mikið magn smádýra eggja fundust ásamt smádráskít. Lifandi, glært smádrá fannst skríðandi um dúkinn.<br>Undir málningu á dúk var að finna mikið magn lítilla kúlulaga gróhyrsla sem umkringdu þræði dúksins og höfðu litað hann svartann. Í smásjársýni fannst mikið magn hypha og nokkurt magn ljósu gróanna en einnig var að dökkbrún, stór, misskipt gró <i>Alternaria atra</i> í nokkru magni, mikið magn baktería fannst syndandi innan um mygluna. | Allt sýnið | Sjá myndir í viðauka |

**Mynd 2.** Dökku flekkir sem liggja á við eru *Alternari atra* sp., og minni þræðir í kring ásamt aflöngum gróum mögulega ógreind *Microascus* spp.

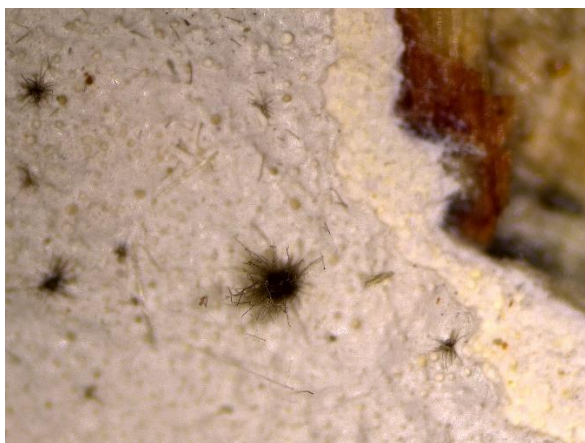
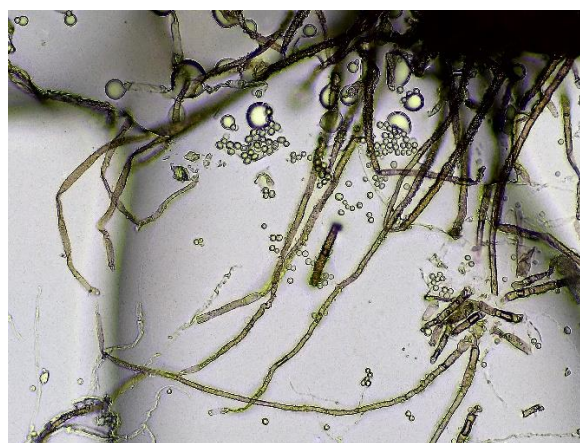
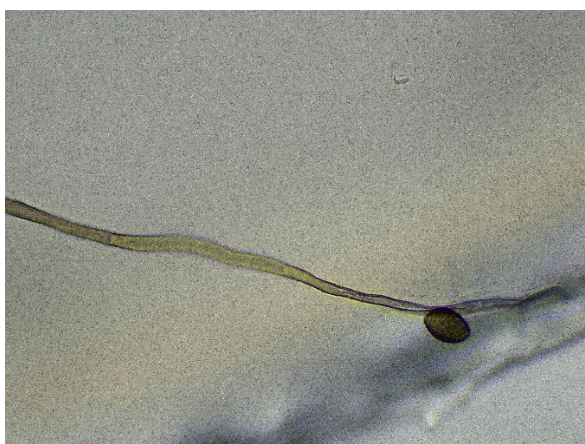
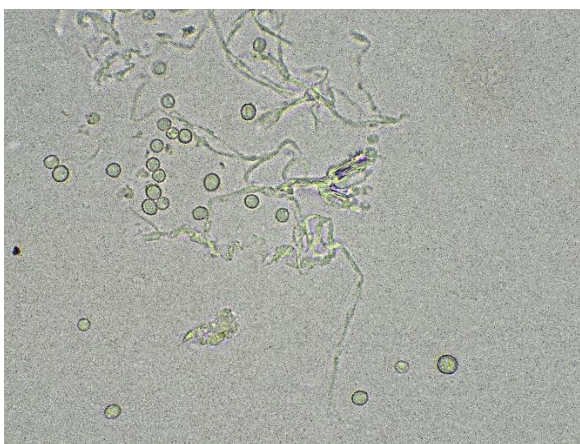
Sýni 4-D

| Sýni nr. | Stað-<br>setning<br>bygging/<br>rými | Bygginga<br>refni<br>Lýsing/<br>rannsóknar-<br>spurning | Rakí (+/-) | Ummerki<br>(+/-) | Niðurstaða | Umfang<br>dýpt/<br>hlutfall | |
|---|---|---|---|---|---|---|---|
| 4-D | | Viðarplata | | + | <b>Mygla fannst í sýni-Sýni mjög mikið myglað.</b><br>Spónaplötubútar og málning:<br>Við víðsjárskoðun var að sjá mikinn búnga myceilum þráða í einu af sýnunum, mikið magn gróhyrsla myndaðar með kynæxlun inn á milli þráðanna. Ofan á málningarbút var að finna nokkuð magn <i>Chaetomium elatum sp.</i> Tekin voru smásjársýni til að skoða betur þessa einkennandi gróhyrslu brúska tegundarinnar þar fundust gró og hypha sem staðfestu greininguna en einnig fundust kúlulaga ljós og meðalsmá gró og hypha af <i>Talaromyces spp.</i> Svörtu rákirnar og flekkirnir á málningu eru blanda af þessum tveimur ættkvíslum myglu. Innan í sýni var að finna mjög mikið magn <i>Talaromyces spp.</i> | | Sjá myndir í viðauka |

**Mynd 3.** Viðsjármynd af brúsk og gróhyrslu *Chaetomium elatum* sp. Á málningu

**Mynd 4.** Smásjármynd af *Chaetomium elatum* sp. 400x stækkun. Á mynd má sjá einnig gró og þræði annarrar tegundar myglusveppa.

**Mynd 5.** Hypha ógreindrar tegundar myglu og gró *Chaetomium* spp. 400x stækkun.

**Mynd 6.** Gró og hypha (sveppapræðir) ógreindrar *Talaromyces* spp. 400x stækkun.

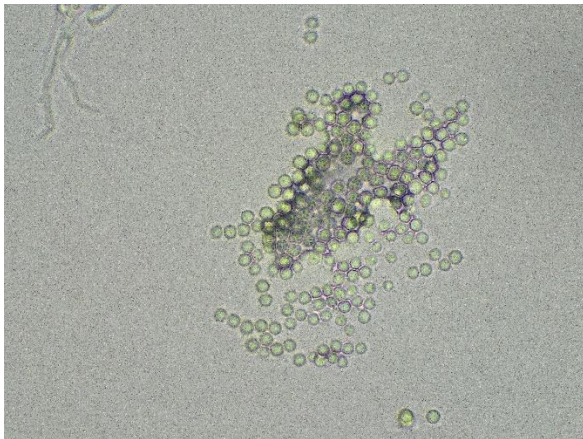
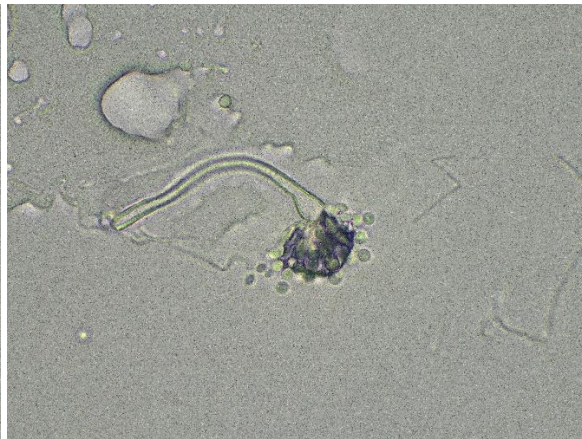
Sýni 6-F

| 6-F | | Sökull/listi | + | <p><b>Mygla fannst í sýni-Sýni mjög myglað.</b><br/> Dúkbútar og málning, bútur 90x55mm:<br/> Dúkur mjög illa farinn, litabreytingar og þræðir dúks voru svartir. Við víðsjárskoðun var að sjá örsmáar conidophore breiður með ljósum gróhyrslum á toppnum, sem lágu yfir öllu yfirborði sýnis (<i>Aspergillus spp.</i>), einnig var að finna ljósbrúna flekki og þræði út frá þeim.<br/> Í smásjá var að finna afarsmá, ljós, kornótt gró og keilulaga „blóm“ (conidophore) <i>Aspergillus flavus</i>. Einnig var að finna hypha og smá, ljós eggslaga gró <i>Microascus spp.</i><br/> <i>Aspergillus</i>inn og <i>Microascus</i>inn liggur yfir öllu yfirborði sýnis og á botni. Þekjur af smáum „blómum“ með ljósum hausum er mjög áberandi í víðsjá og staðfestar ættkvíslir er að sjá á smásjárýnum.<br/> Lifandi og dauð smádýr fundust einnig í dúkasýninu.</p> | Allt sýnið | Sjá myndir í viðauka |

**Mynd 7.** Gróbreiða *Aspergillus* spp. Gróf, ljós og smá, 400x stækkun.

**Mynd 8.** Conidophore (blóm og stilkur) *Aspergillus flavus* sp. 1000x stækkun í smásjá.

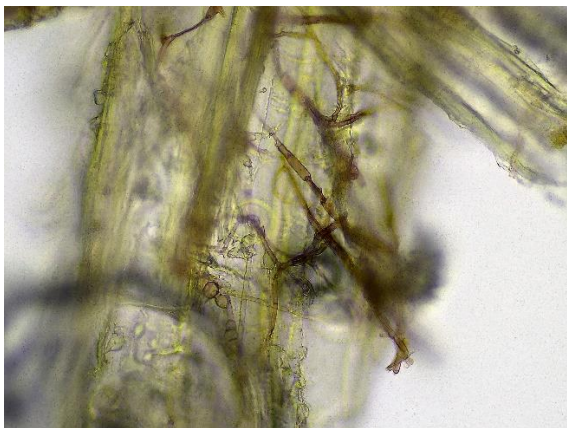
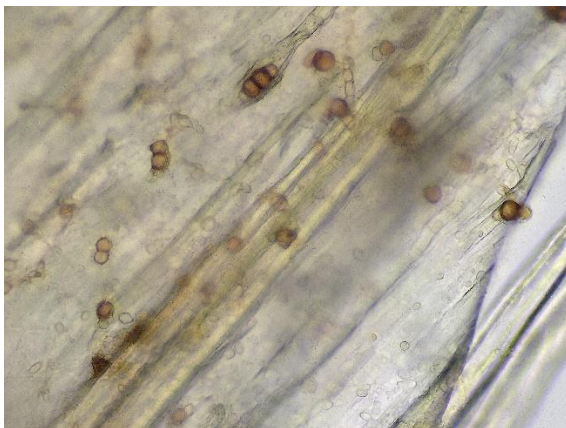
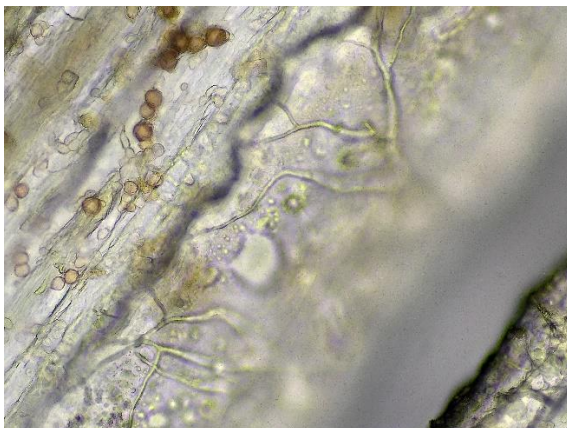
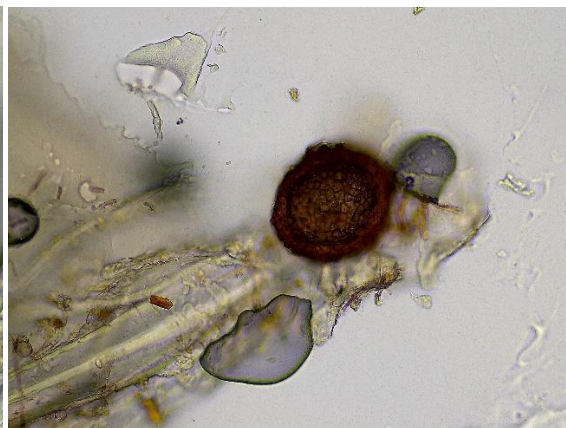
### Sýni 9-H

| 9-H | | Klæðining og krossviður, loft-klæðning | | <p><b>Mygla fannst í sýni- Sýni mjög myglað</b><br/> Viðarbútur, 285x40mm: Litabreytingar sjást á við og augljóslega hefur orðið fyrir rakaskemmdun yfir einhvern tíma, dökkar viðaræðar ásamt upplituðum eru á um 40% sýnis. Tekin voru smásjárýni af nokkrum stöðum á sýni, augljóst var að um miklar mygluskemmdir er að ræða á við, mjög mikið magn margra mismunandi grógerða tegunda ásamt mjög miklu magni hypha (sveppþráða) er að finna í rakahluta sýnis. Botn sýnis reyndist einnig illa farinn og smitaður af myglu, mikið magn dökkra, smárra þráða lágu ofan á við á öllum botni og fundust brúnar, vel þroskaðar gróhyrslur innan um þræðina. Mikill vöxtur myglu hefur átt sér stað og hefur yfirtekið raka svæðið og finnst í miklu magni á öðrum stöðum sýnis.</p> | Allt sýni | Sjá myndir í viðauka |

**Mynd 9.** Dökk og ljós hypha innan í og utan á við ásamt dökkum og ljósum gróum ógreindra tegunda.

**Mynd 10.** Nokkrar gerðir gróa, brún og ljós, stór, lítil, aflöng og kúlulaga Ógreindrar tegunda.

**Mynd 11.** Hypha að vaxa innan í við ásamt gróum.

**Mynd 12.** Gróhyrsla ógreindrar tegundar myglu.

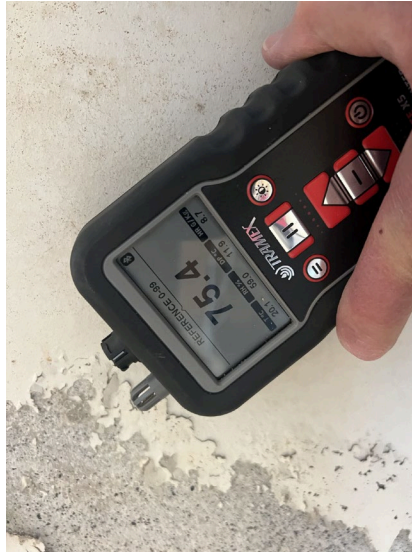
### Mynd 1 Rakaskimun á fyrstu hæð vestur

Aflestur 75,4 á Reference 0–99. Flögnun og ójafnt, afhjúpað undirlag sjást við mælipunkt. Smáir dökkir blettir eru sýnilegir; eðli þeirra er ógreint.

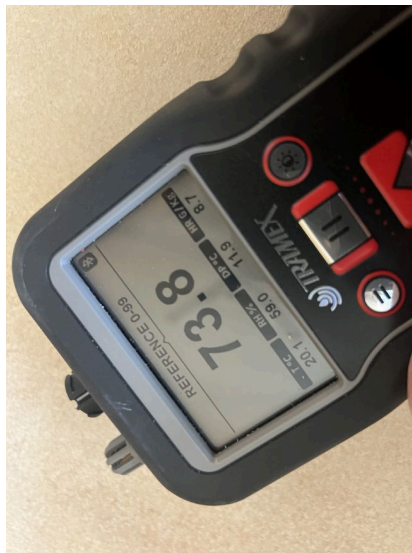
### Mynd 2 Útveggur á fyrstu hæð vestur

Aflestur 73,8 á Reference 0–99. Mælir er lagður að húðuðum veggfleti. Myndin sýnir mælipunkt en gefur takmarkaða yfirsýn yfir útbreiðslu skemmda.

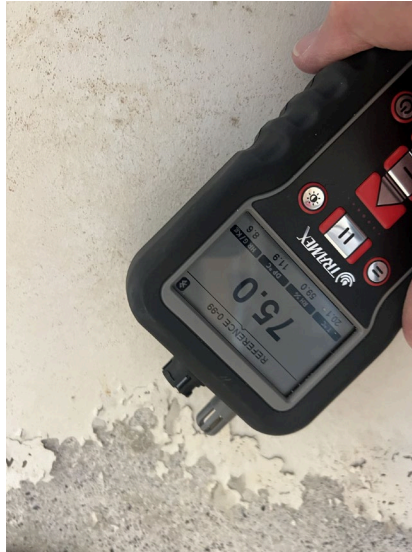
### Mynd 3 Flögnun á fyrstu hæð vestur

Aflestur 75,0 á Reference 0–99. Myndin sýnir skýra losun yfirborðslags og afhjúpað undirlag. Ekki er staðfest hvort myndir 1 og 3 sýni nákvæmlega sama mælipunkt.

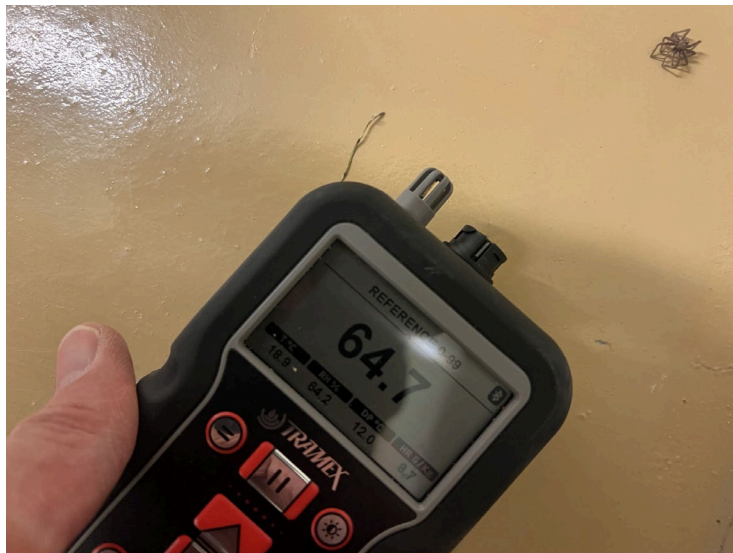
### Mynd 4 Suðurúttveggur í kjallara

Aflestur 64,7 á Reference 0–99. Staðbundin sprunga eða losun í máluðu yfirborði sést ofan við mælinn. Myndin staðfestir ekki vatnsleiðni sprungunnar.

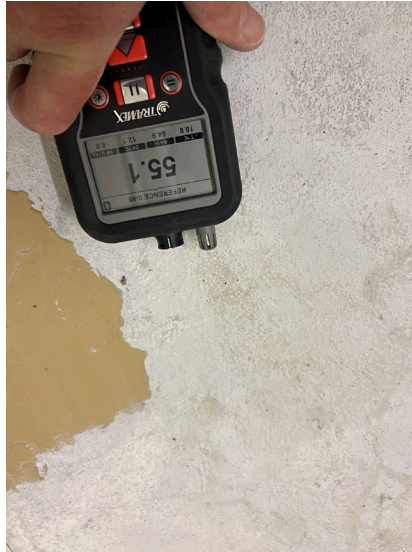
### Mynd 5 Kjallari A miðjan

Aflestur 55,1 á Reference 0–99. Húð eða málning hefur losnað og ljóst undirlag er sýnilegt. Myndheitið staðsetur mælinguna en skilgreinir ekki hæð mælipunkts.

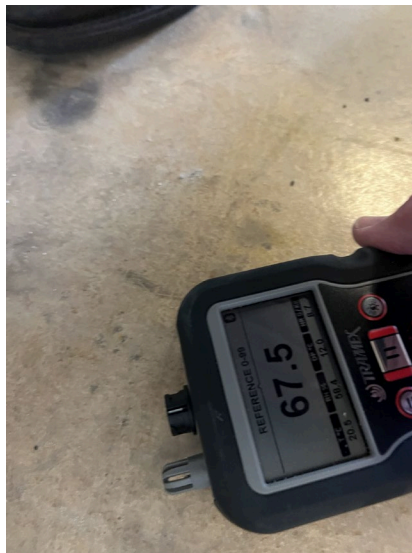
### Mynd 6 Gólfplata í kjallara

Aflestur 67,5 á Reference 0–99. Mælt er við málaðan gólfplöt með staðbundnum yfirborðsbreytingum. Aflestrinum fylgir ekki staðfest rakaprósenta í steypu.

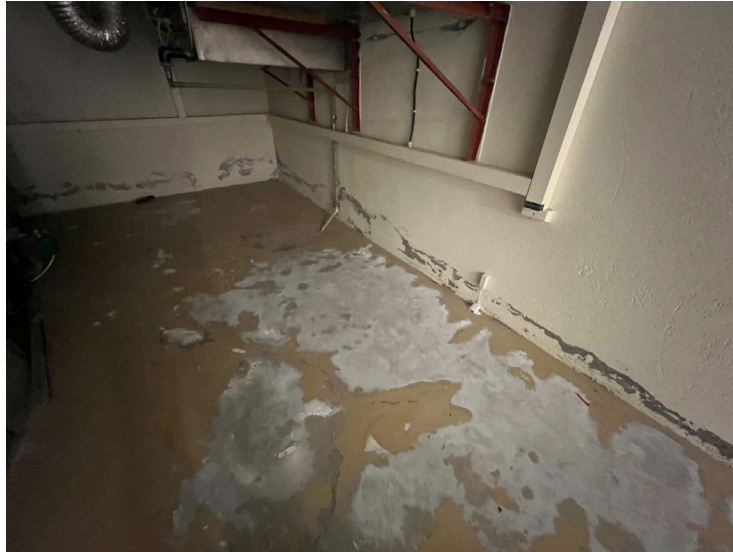
### Mynd 7 Yfirlit yfir kjallara austur

Víðtæk losun gólfhúðar og langsum flögnun neðst á veggjum sjást. Sprunga er sýnileg í gólfi. Mynstrið gefur tilefni til rannsóknar á raka, undirlagi og orsök losunar.

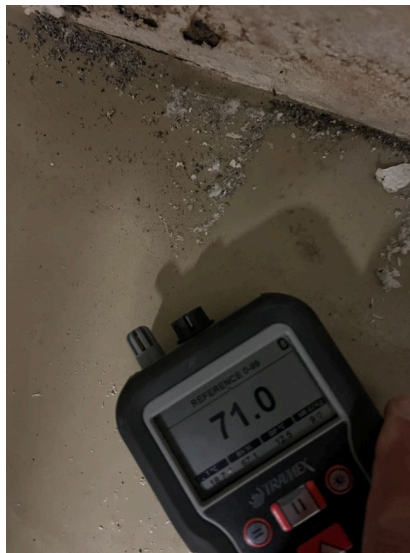
### Mynd 8 Gólf við útvegg í kjallara

Aflestur 71,0 á Reference 0–99. Lausar flögur, smáagnir og dökk mislitun sjást við samskeyti gólfs og veggjar. Svæðið þarf stýrða hreinsun og nánari skoðun.

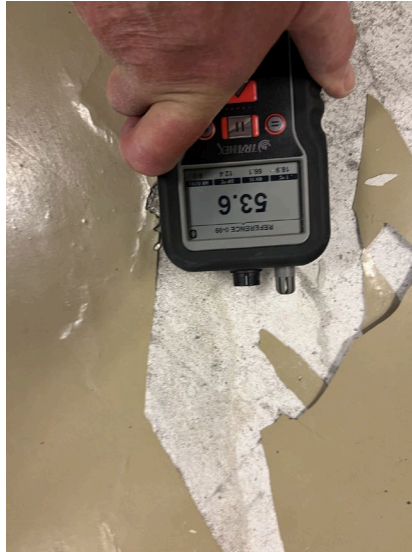
### Mynd 9 Gólf í miðjum kjallara

Aflestur 53,6 á Reference 0–99. Gólfhúð hefur losnað í flögum og ljóst undirlag er óvarið. Samsetning ljósra leifa er ekki staðfest með ljósmynd.

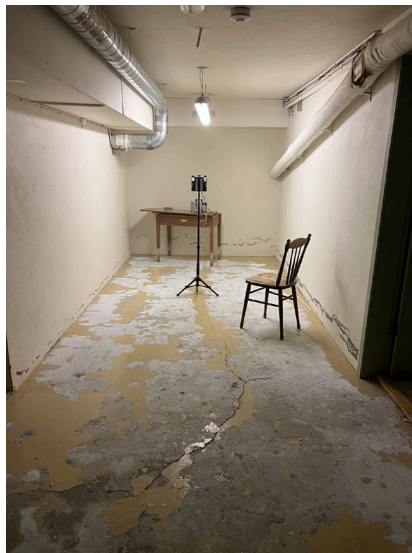
### Mynd 10 Loftsfýrnataka og ástand kjallara

Sýnatökubúnaður sést ásamt víðtækri flögnun gólfhúðar, sprungum í gólfi og losun yfirborðslaga neðst á veggjum. Myndin sýnir vettvang en ekki sérstakt loftmæligildi.
